Požary ociepleń w Polsce

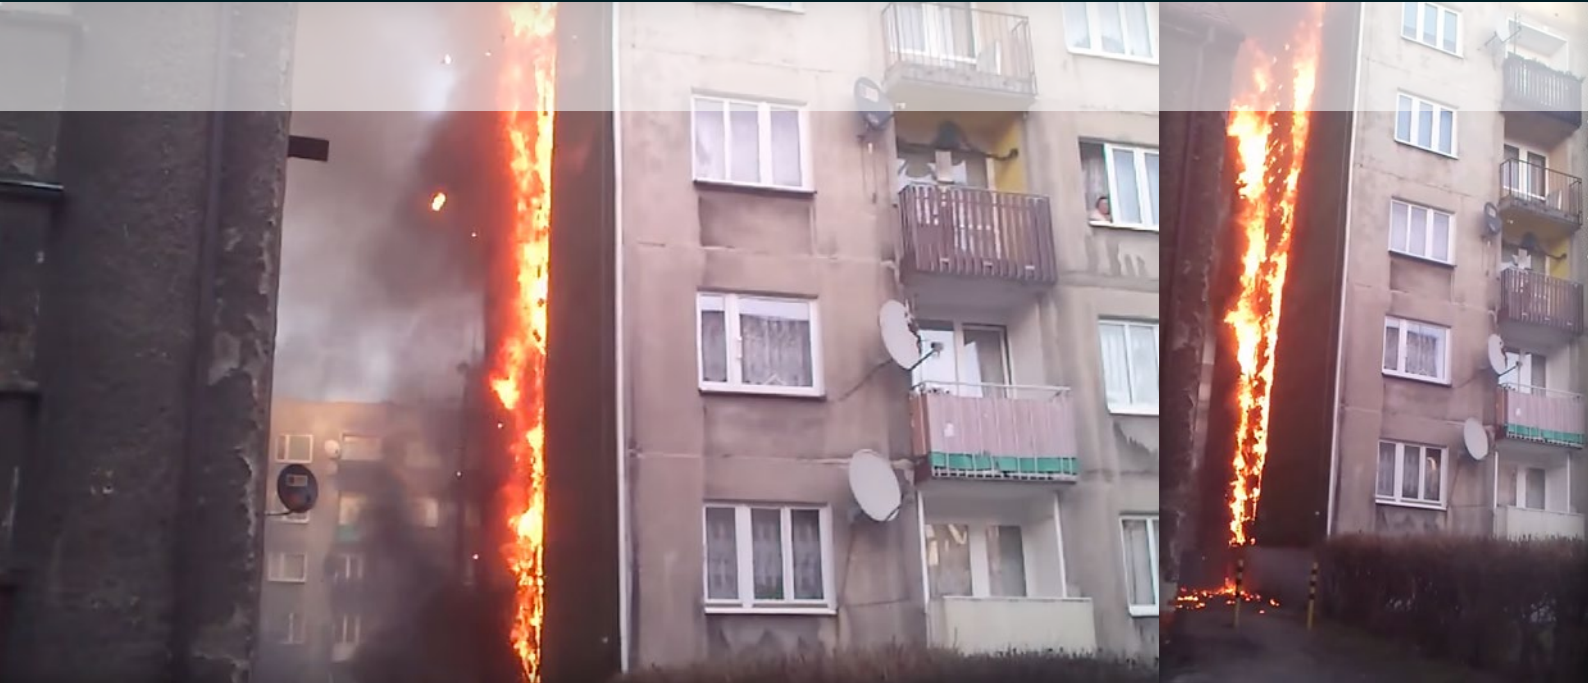
Zabrze - Mikulczyce ul. Gabrieli Zapolskiej, 29 grudnia 2012

Pożar bloku

Płonąca elewacja na całej wysokości 5 kondygnacyjnego budynku, spadające płonące odpady. Ewakuacja ? Na pewno niemożliwa od strony płonącej ściany.

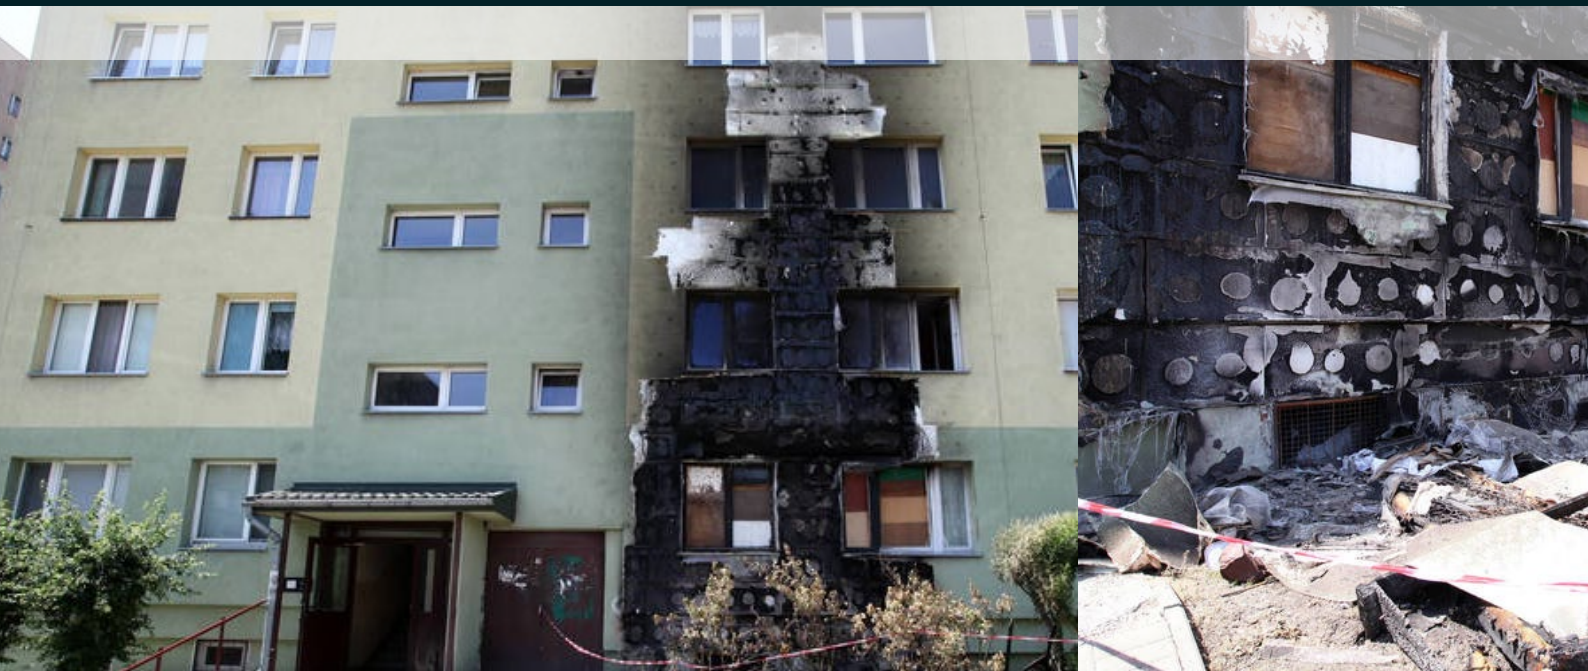
Pożar bloku - Łódź

Silne zadymienie w 4 mieszkaniach. Płyty klejone mało starannie, ale większość pasmowo-punktowo; a nie tylko na placki. Budynek wielorodzinny. Pożar elewacji docieplonej styropianem. Elewacja zapaliła się od płonącej wcześniej sterty starych mebli znajdujących się przy elewacji

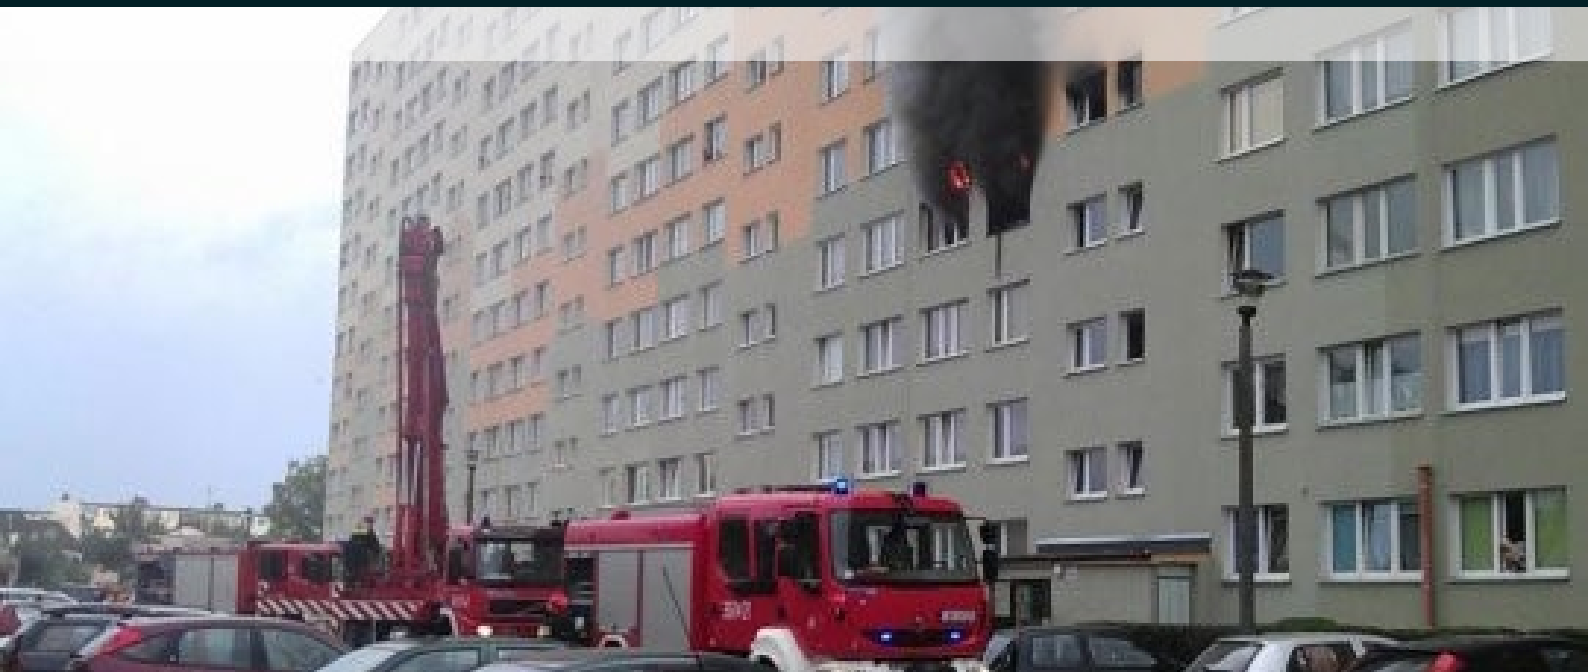
Włocławek 2013

Sytuacja bardzo przypomina pożar w węgierskim Miskolcu - szczegółowy przebieg pożaru, przyczyny i wnioski, na podstawie raportu ze śledztwa, zostały opisane w artykule w miesięczniku „Materiały Budowlane” 7” 2007 (nr 455); str. 65 i 71. Widoczne na zdjęciu w strefie nadproża, jasne płomienie i gęsty czarny dym wskazują, że pod warstwą siatki wytapia się i pali styropianowa izolacja.

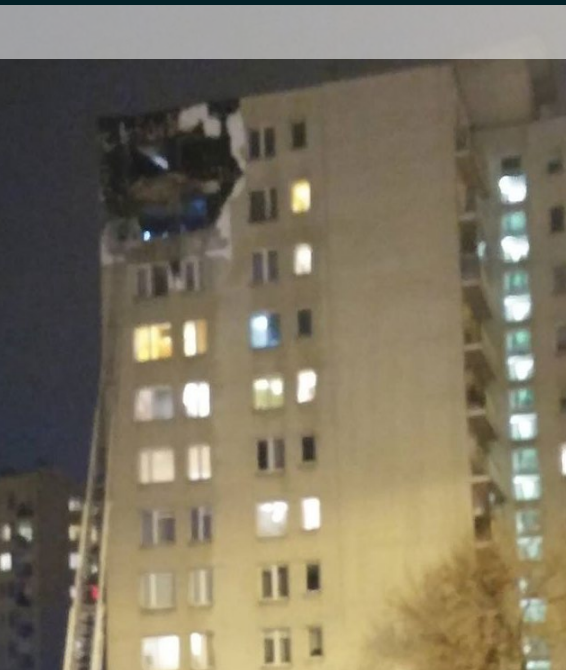
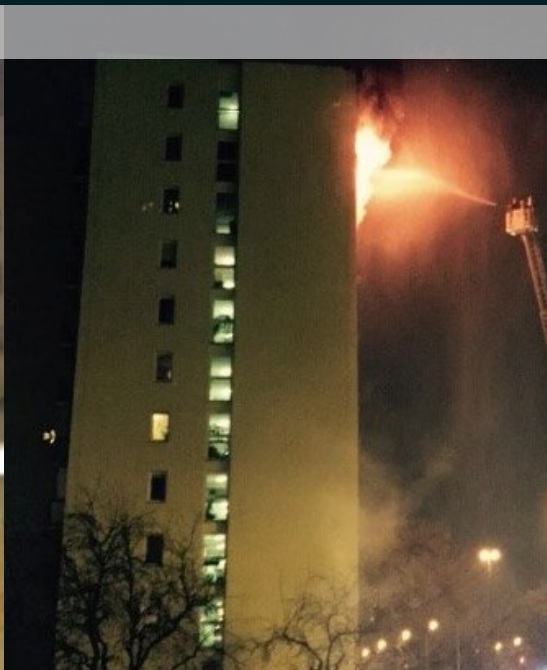
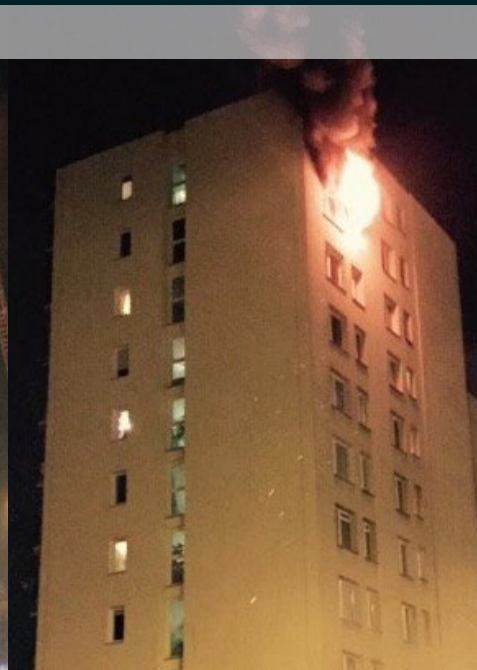
Warszawa 2015

Pożar ogrzewania na przedostatnim piętrze bloku przy Wysockiego (jesień 2015).
W ogniu cała elewacja ponad mieszkaniem, w którym zaczął się pożar.

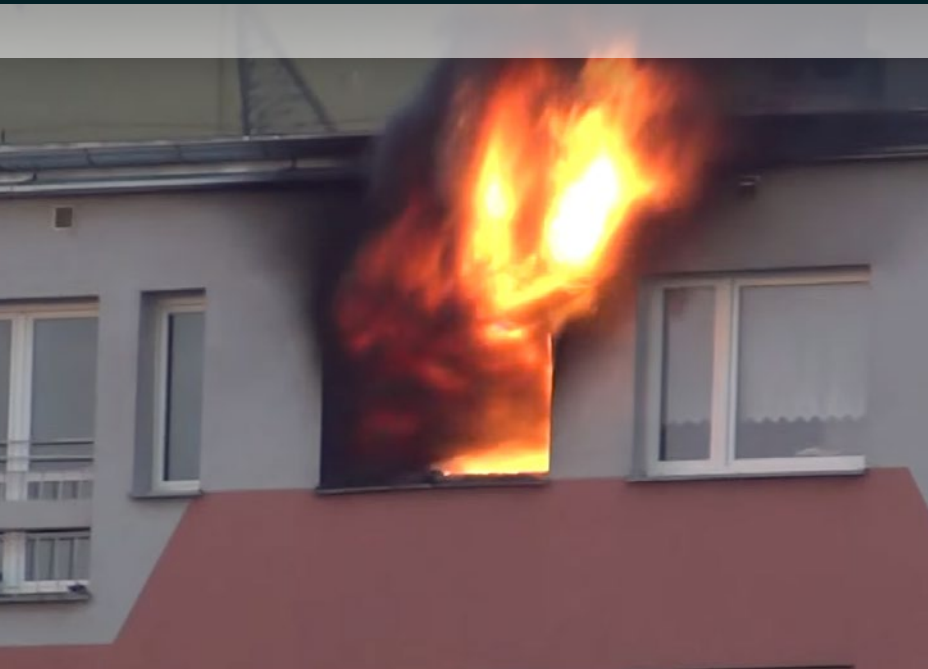
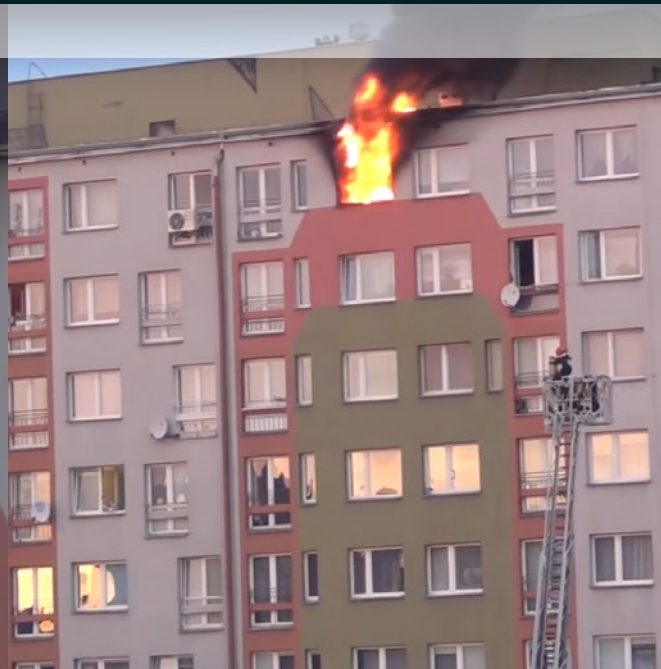
Wrocław 5-12-2015

Na filmie można obejrzyć cały kilkunastominutowy przebieg rozwoju pożaru i akcji straży, od chwili gdy z mieszkania ogień przeniósł się na ocieplenie. Postronni obserwatorzy mogli nawet nie zauważyć, że pod otynkowaną siatką topi się, a następnie zapala styropian, podtrzymując ogień i rozprzestrzeniając pożar, który dociera aż do dachu i zapala palne materiały jego przekrycia, jeszcze zanim strażacy zdołają rozpocząć gaszenie elewacji

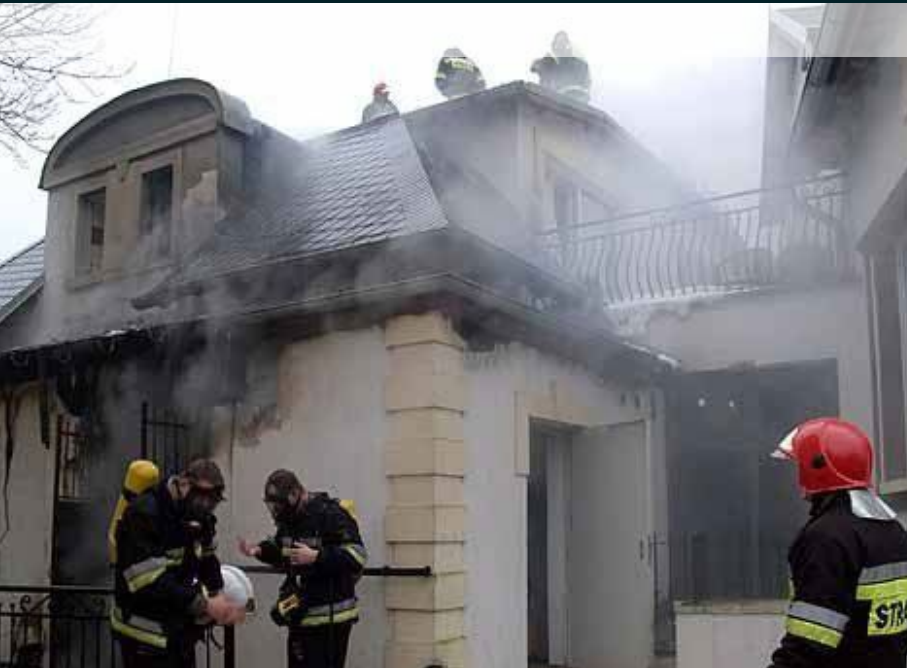
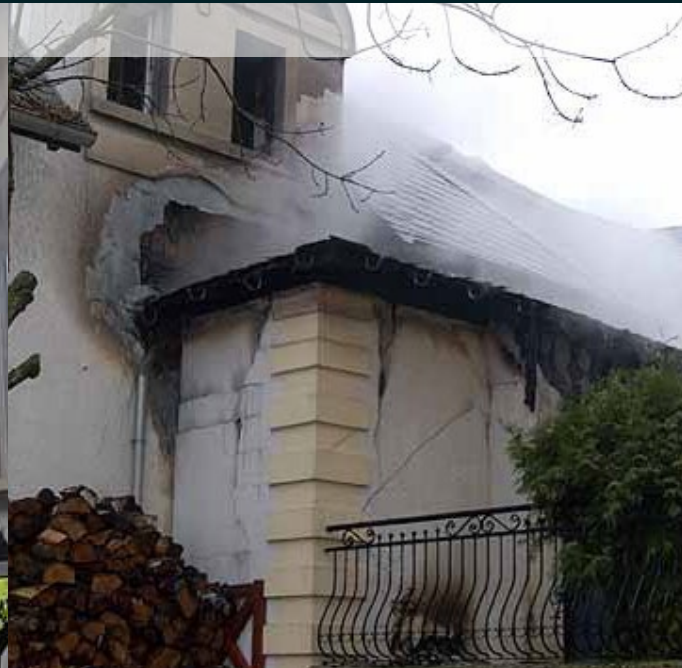
Mielno Hotel Meduza 24-11-2011

Ze zdjęcia zrobionego w początkowej fazie pożaru wynika, że od palących się śmieci w kontenerze ogień przez płonące ocieplenie dotarł błyskawicznie na poddasze. Straż stwierdza już tylko, że pali się poddasze (wata).

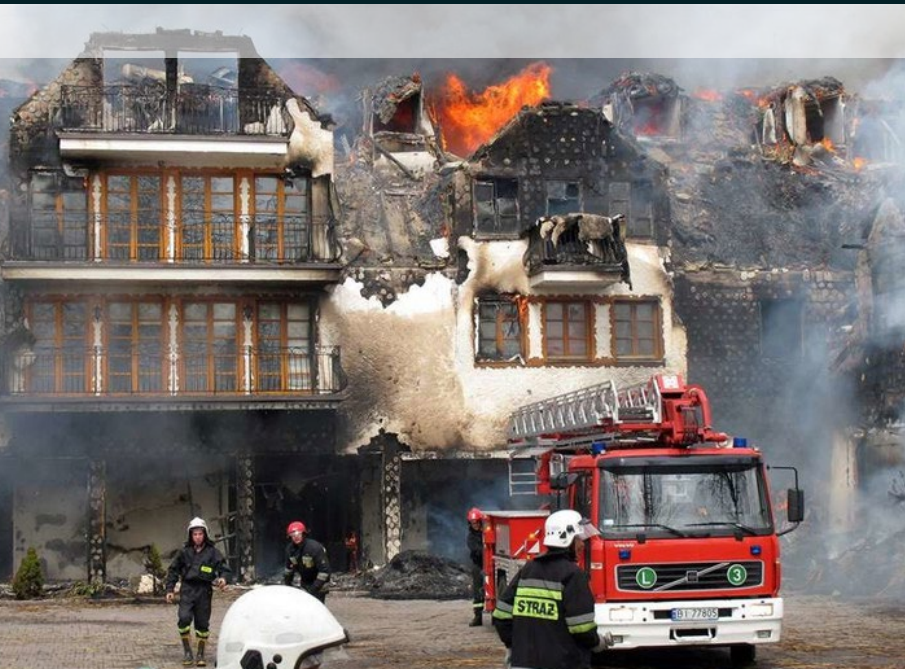
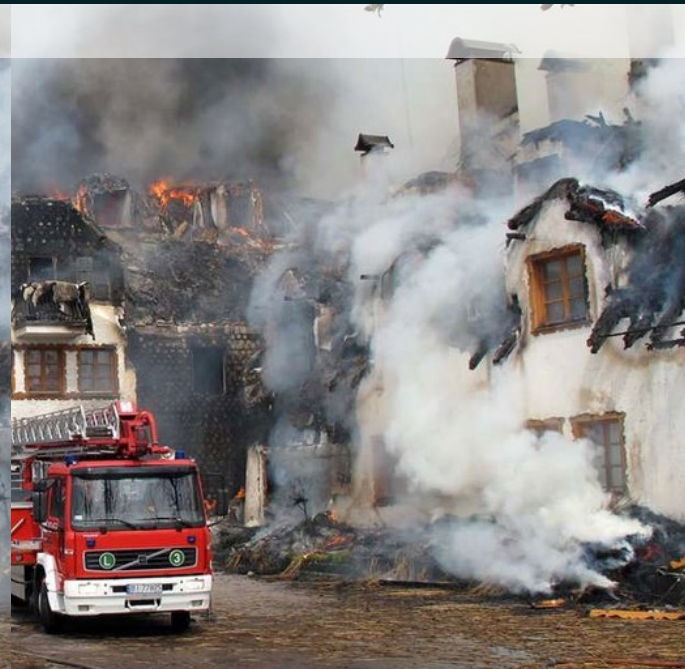
Dwór Sopicowo

To był już kolejny pożar tego obiektu; w późnej fazie bardziej spektakularnie pali się tradycyjne palne pokrycie dachu, ale palne ocieplenie ścian miało swój udział w rozprzestrzenianiu się pożaru

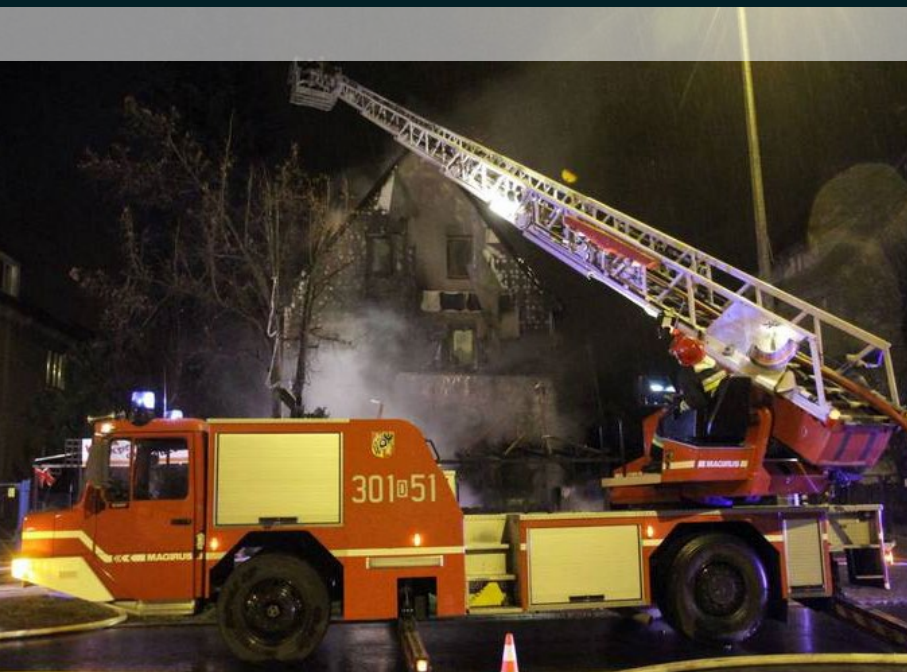
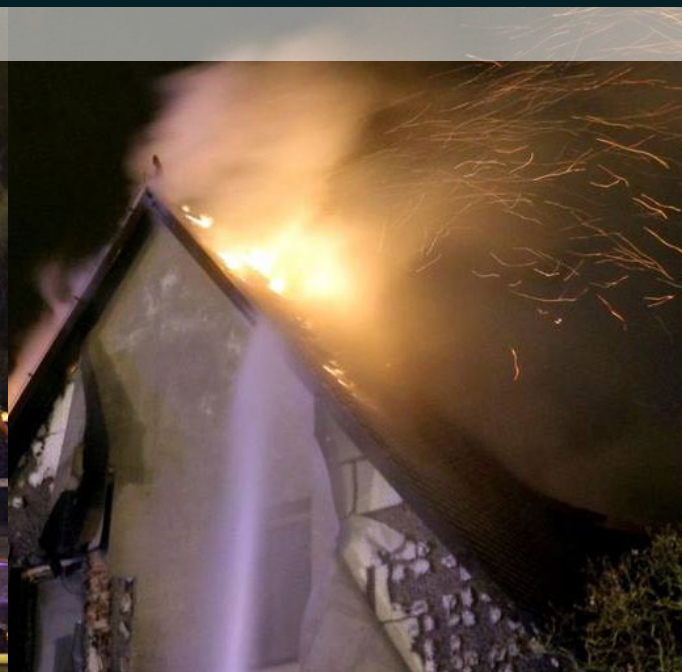
Wrocław
Villa Rezydent
26.12.2014

Pożar zaczął się w drewnianej przybudówce, i po palnym ociepleniu rozprzestrzenił się bardzo szybko na poddasze

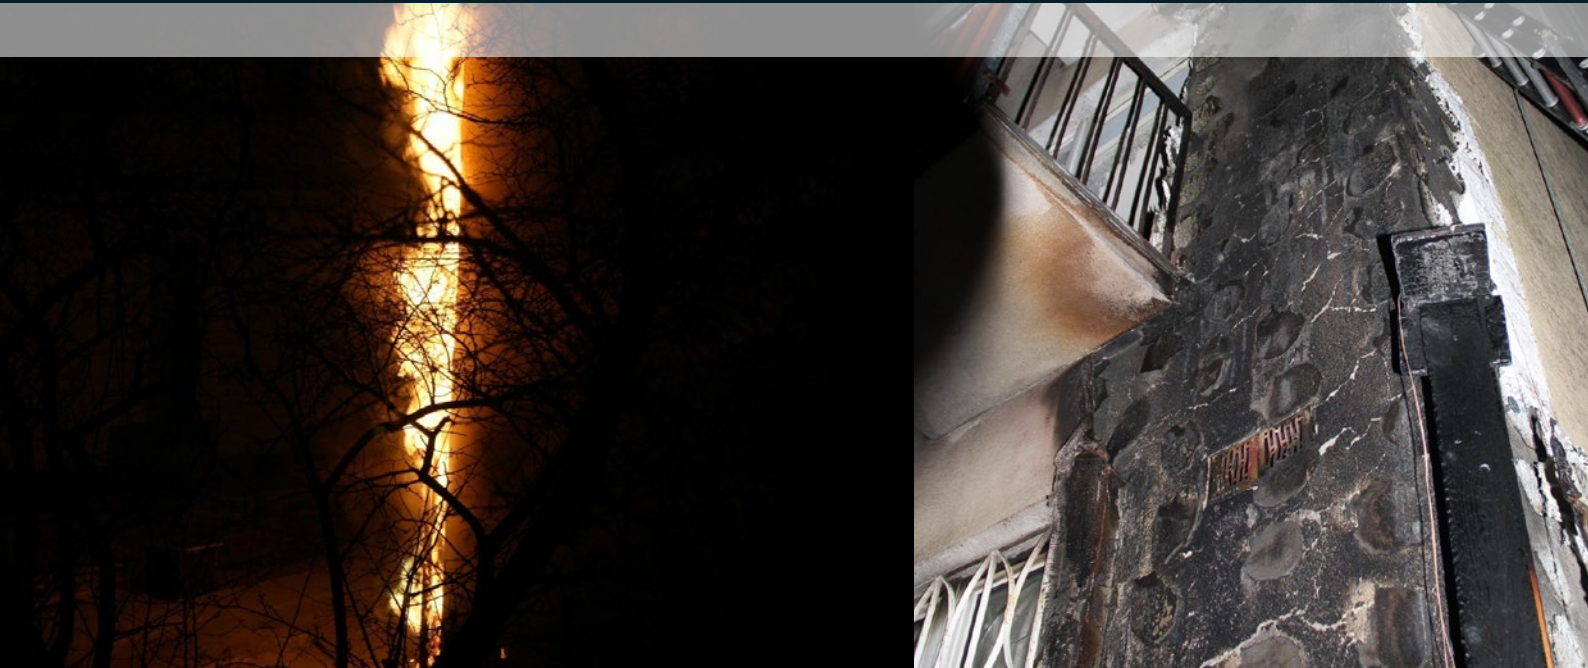
Warszawa
ul. Jaktorowska
2012

Kilkuset mieszkańców ewakuowano nocą na czas akcji i zabezpieczenia miejsca zdarzenia

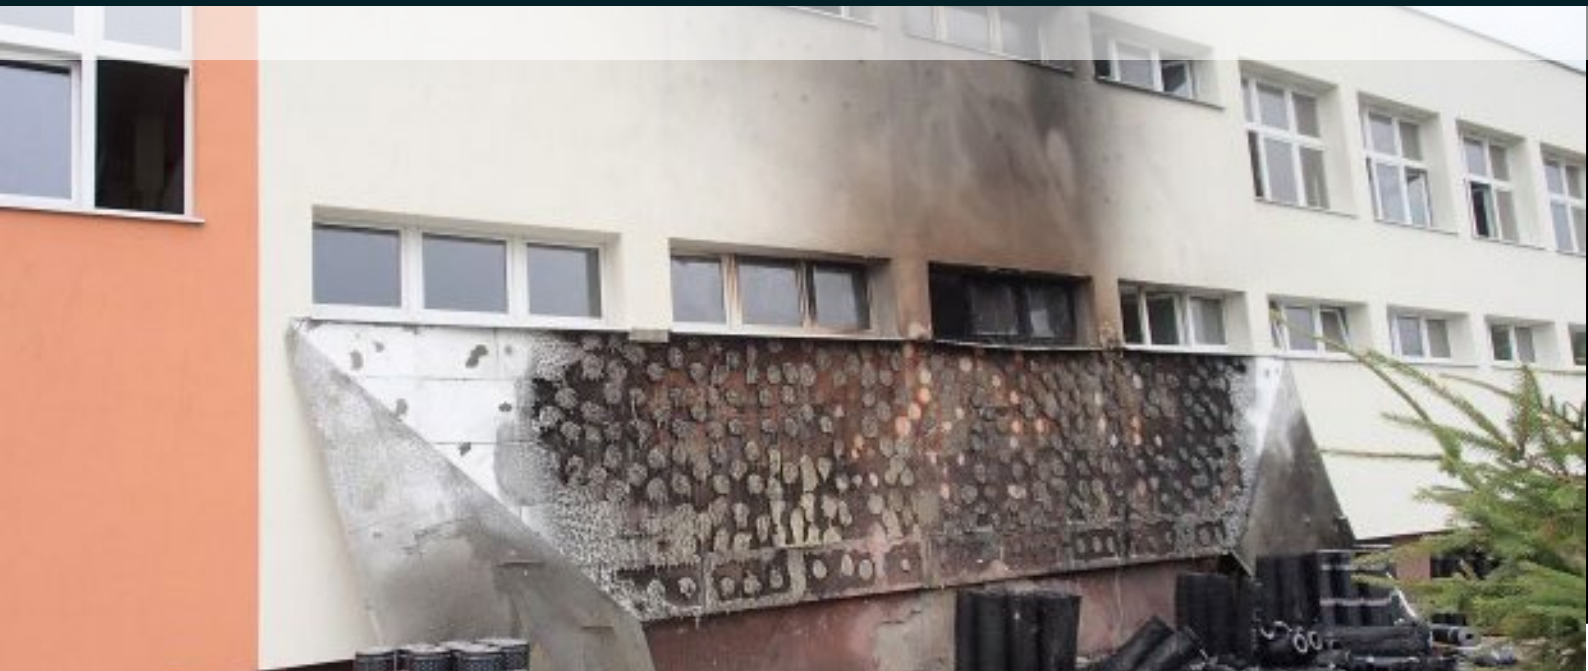
Kielce
ul. Krzemionkowa
2015

Pożar elewacji szkoły. Prawdopodobnie podpalenie.

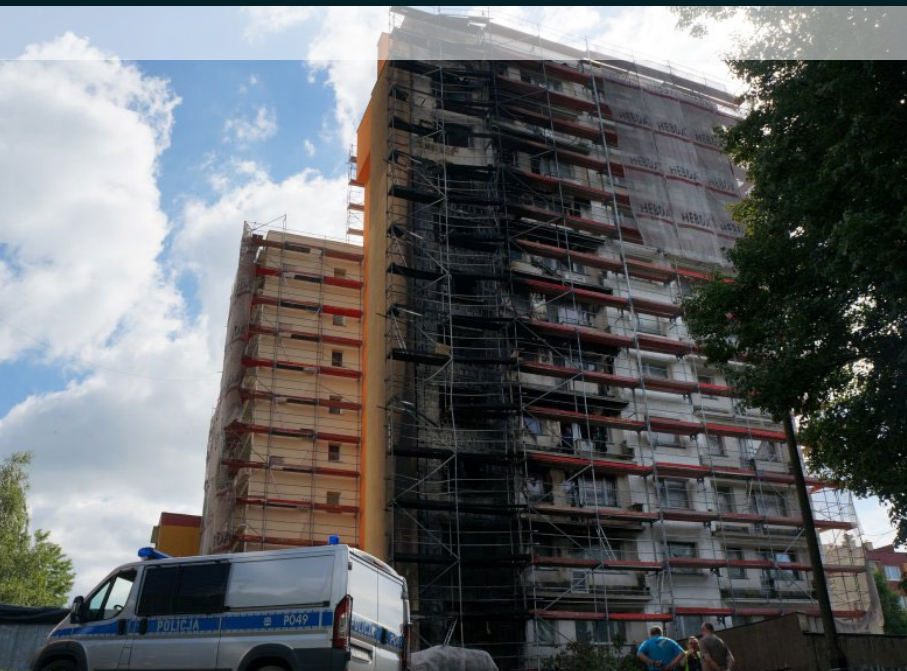
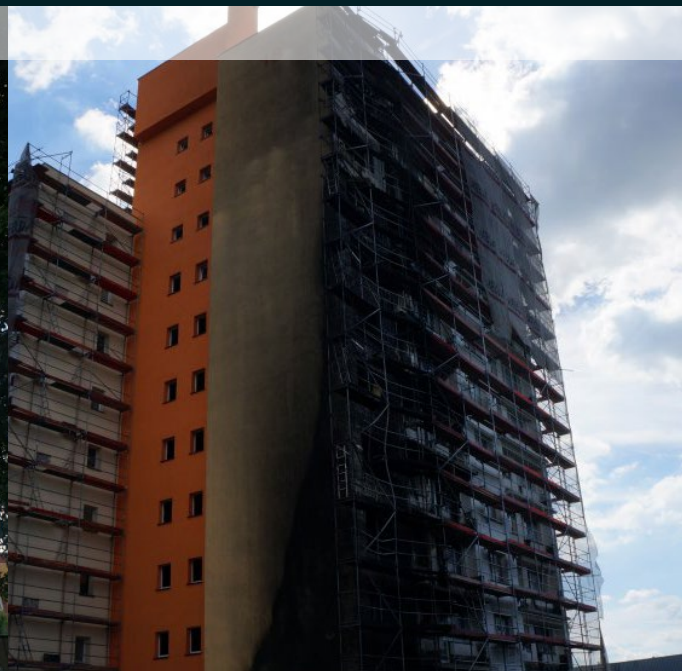
Bytom ul. Rydza Śmigłego 2014

W trakcie prowadzenia prac ociepleniowych na elewacji wielorodzinnego budynku mieszkalnego – spaliła się styropianowa izolacja na ścianie aż do wysokości 10 piętra

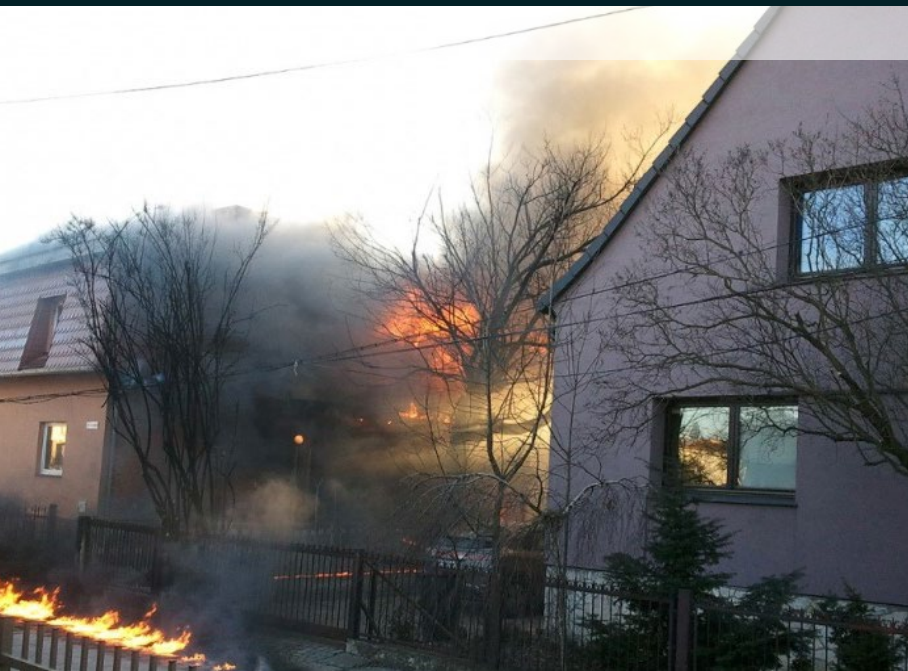
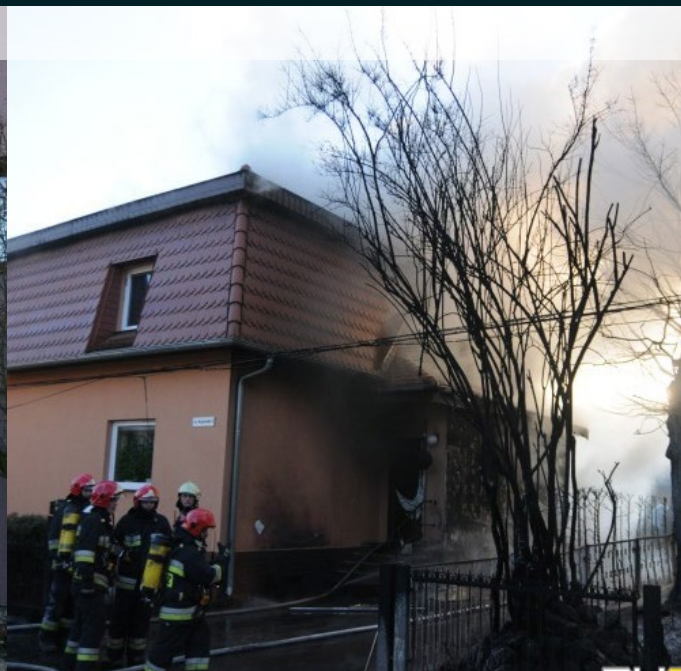
Opole ul. Kujawska 2011

Typowy przebieg zdarzenia: źródło ognia pojawia się obok budynku, ogień po płonącym ociepleniu ściany błyskawicznie dociera do drewnianej konstrukcji dachu i pożar obejmuje poddasze.

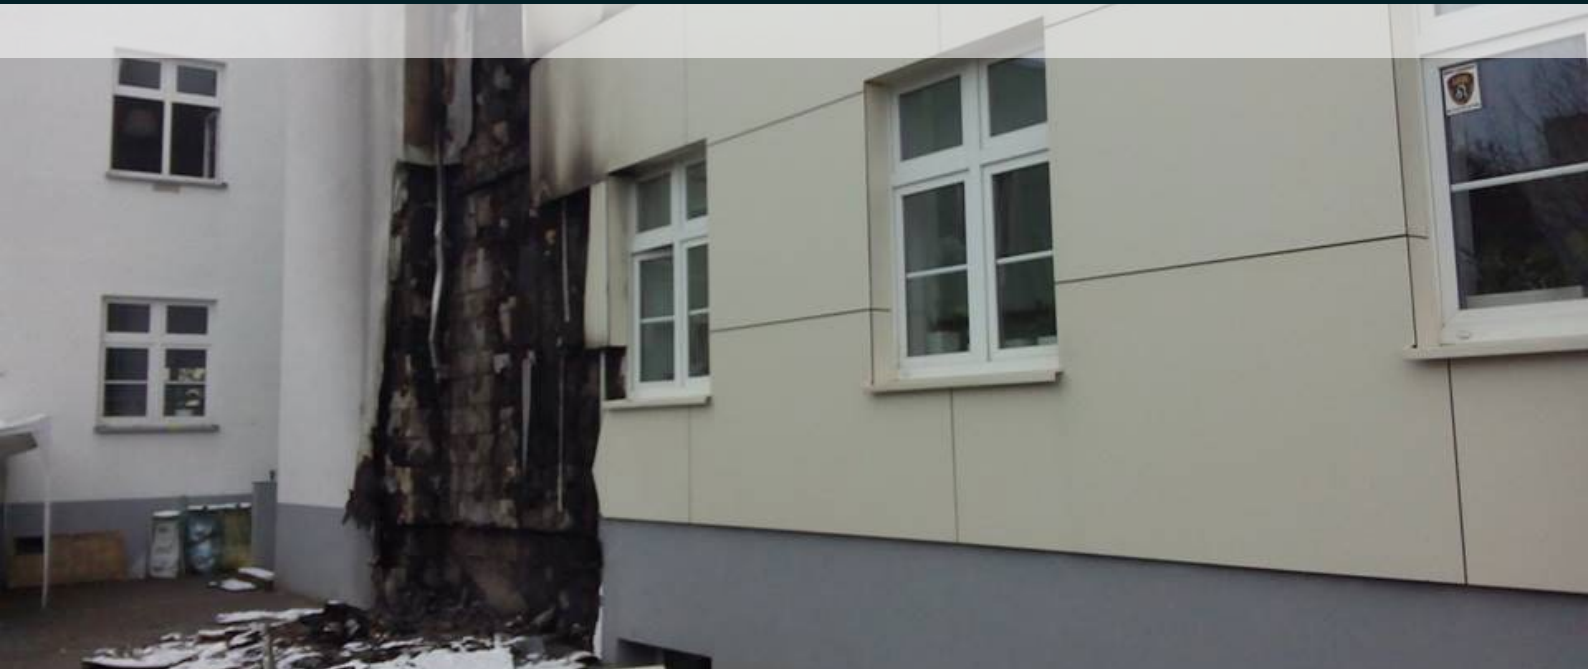
**Śrem
2016**

Zaczął się od palących się śmieci w kontenerze, skąd przeniósł się na elewację

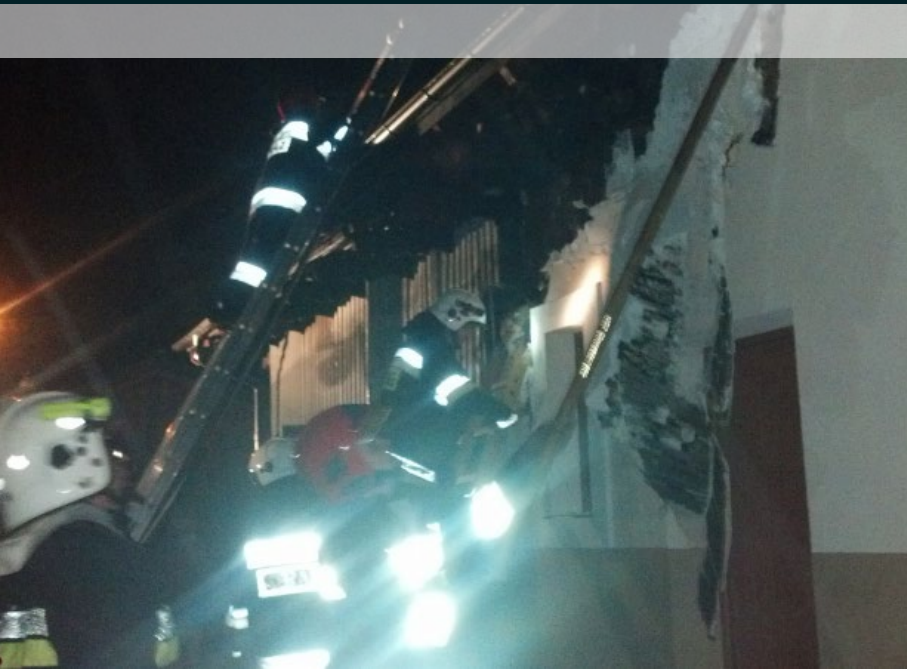
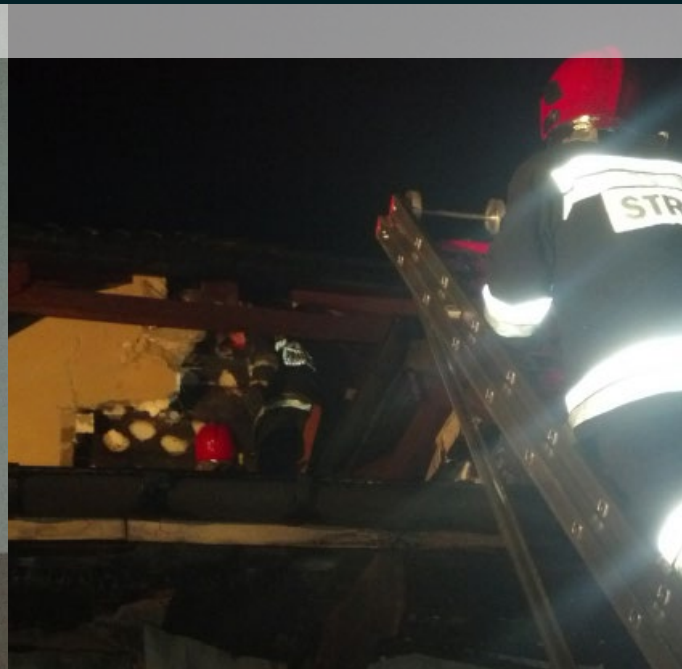
Chwaszczyno 2011

W tej miejscowości paliła się w 2011 elewacja w budynku restauracji podczas prac remontowych. Choć styropian palił się szybko i było sporo ognia, straty udało się ograniczyć do minimum

w 2014 paliło się palne ocieplenie elewacji w innym obiekcie

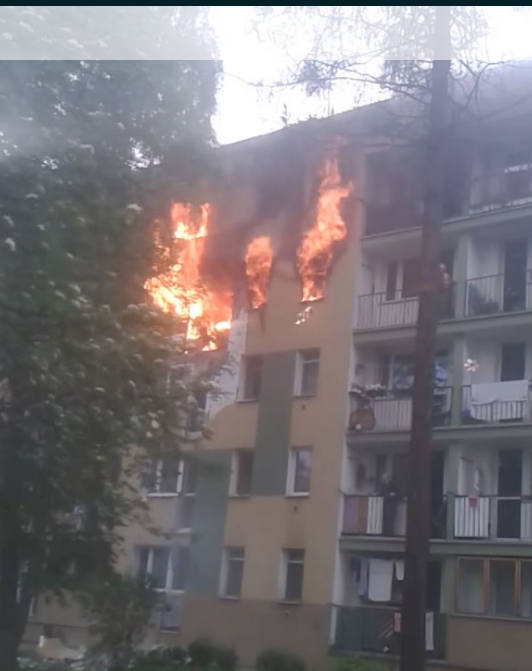
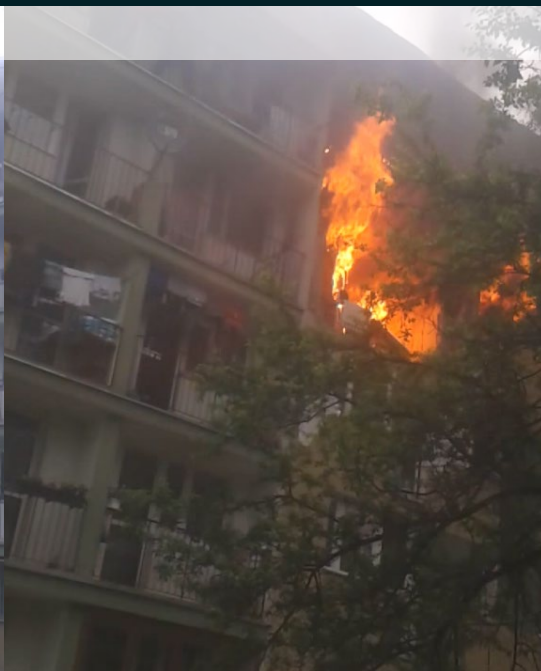
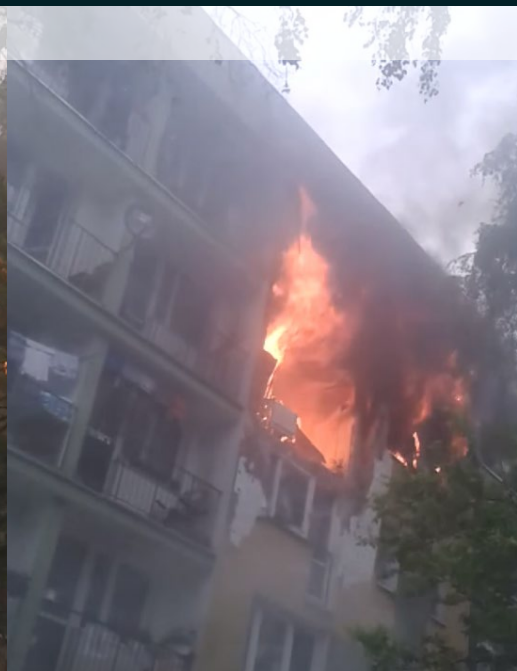
Nowy Targ 2015

Pożar bloku mieszkalnego

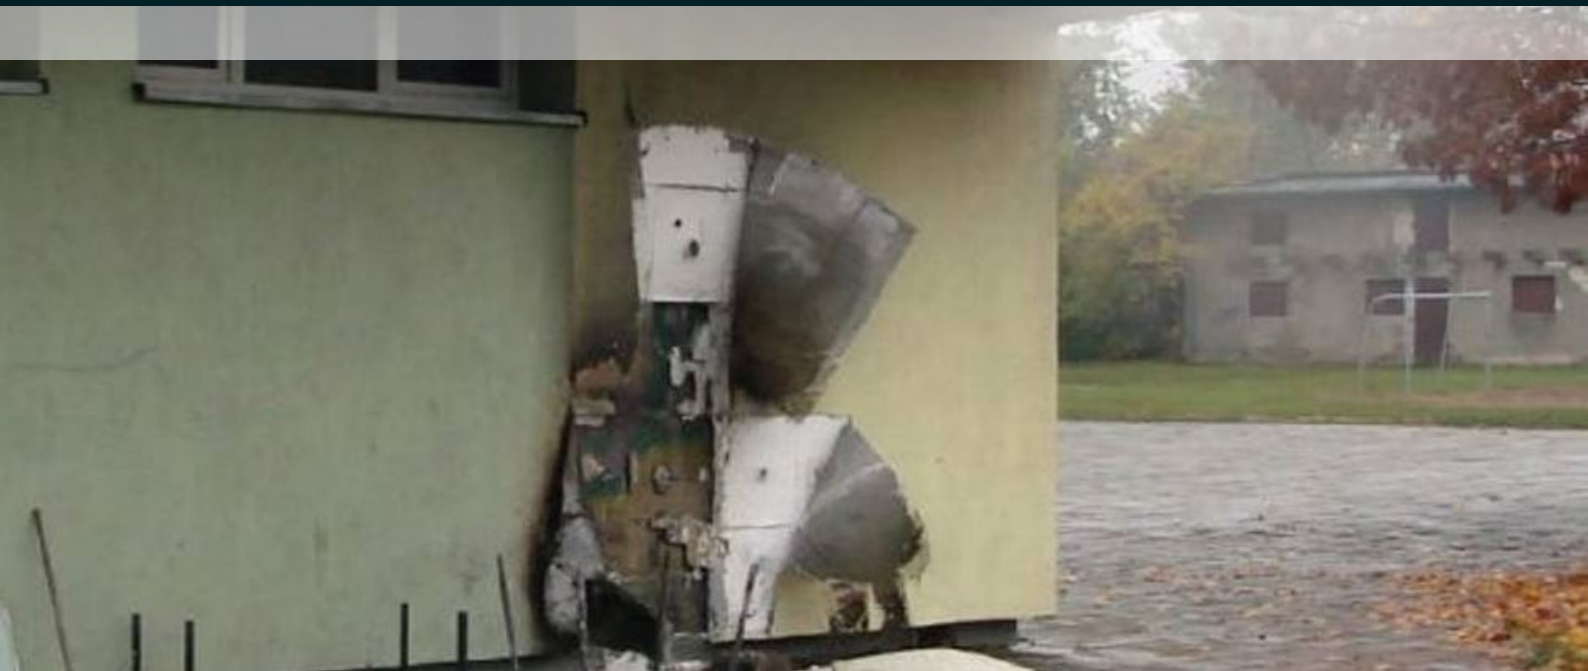
Mońki 2008

Pożar elewacji. Przyczyna: źródło zewnętrzne: materace i meble, które zapaliły się od niedopałków papierosów zostawionych przez gimnazjalistów

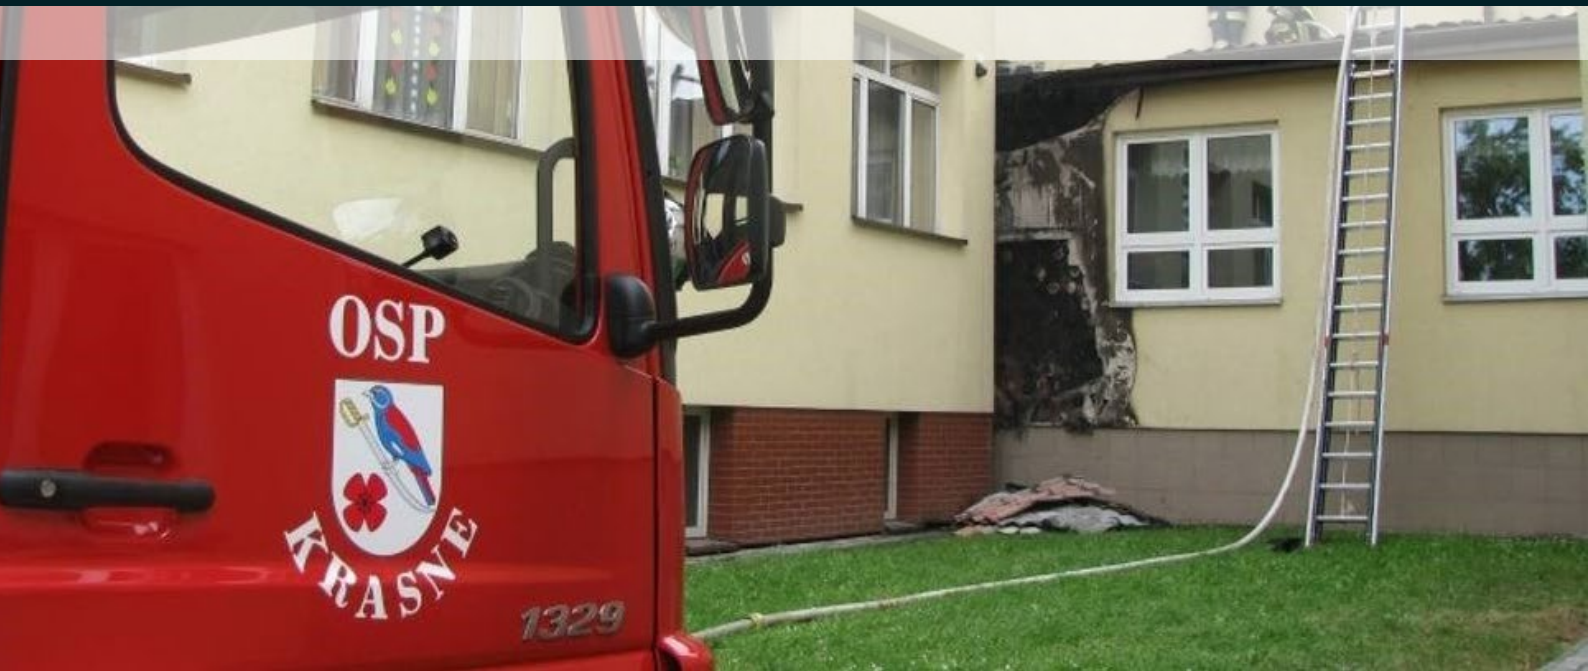
Krasnem 2011

Dzieci podpaliły (zapałki + papier !) elewację swojej szkoły. Z doniesień prasowych wynika, że przebieg był typowy, bo gdy tylko zapaliła się styropianowa izolacja, ogień bardzo szybko przez palące się ocieplenie dotarł do drewnianej konstrukcji dachu

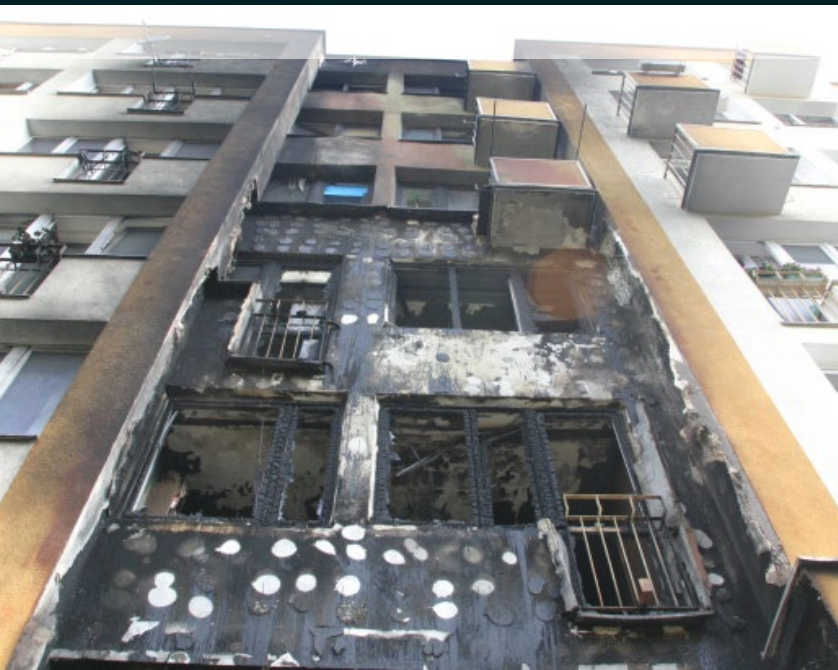
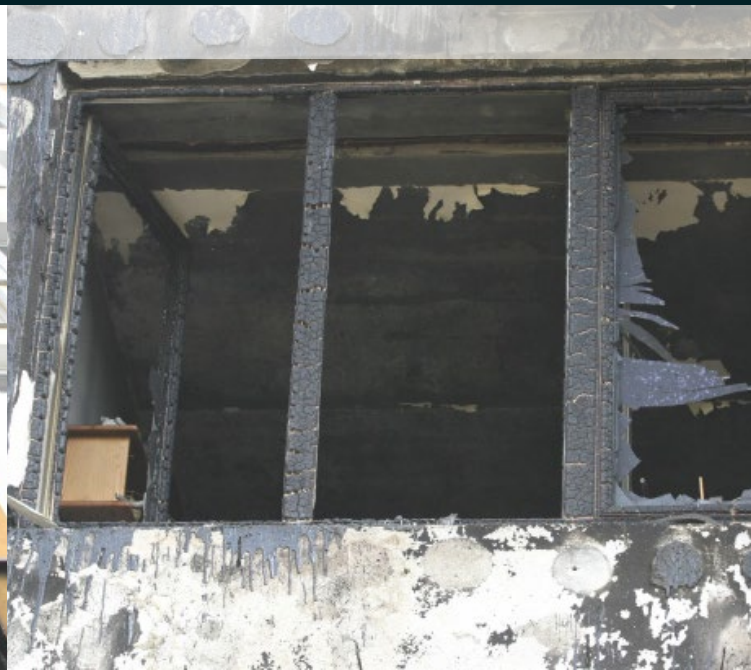
Warszawa 2013

...”Pożar miał bardzo dramatyczny przebieg. Jak mówią świadkowie, lokatorzy nie mogli opuścić swoich mieszkań, ponieważ prowadzące do nich galerie spowite były gęstym dymem z płonącego styropianu.”...

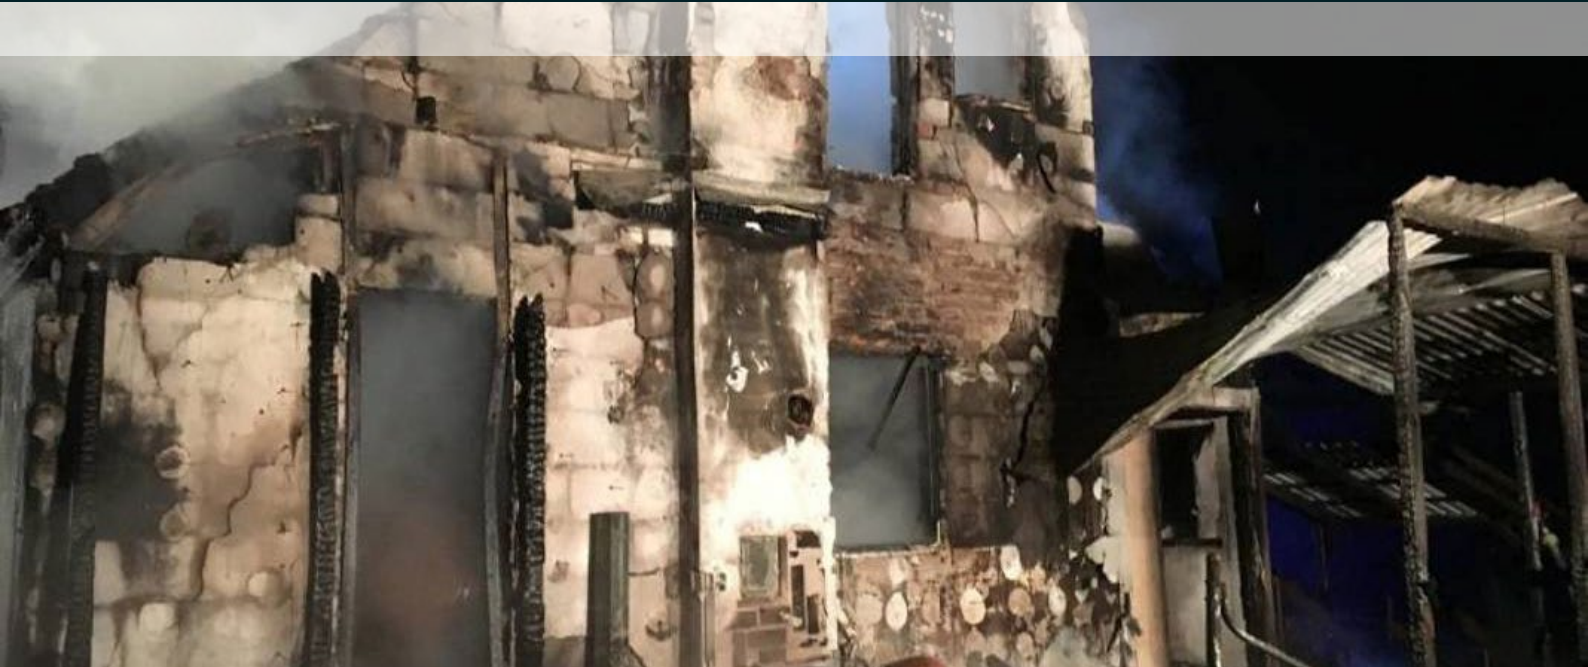
Osowo Leśne 01.05.2016

Według relacji, strażacy, którzy przybyli najwcześniej, nie mogli wejść do domku całego objętego ogniem, a na fot 1. i 3. widać ślady po całkowicie wypalonej styropianowej izolacji ocieplenia ścian zewnętrznych.

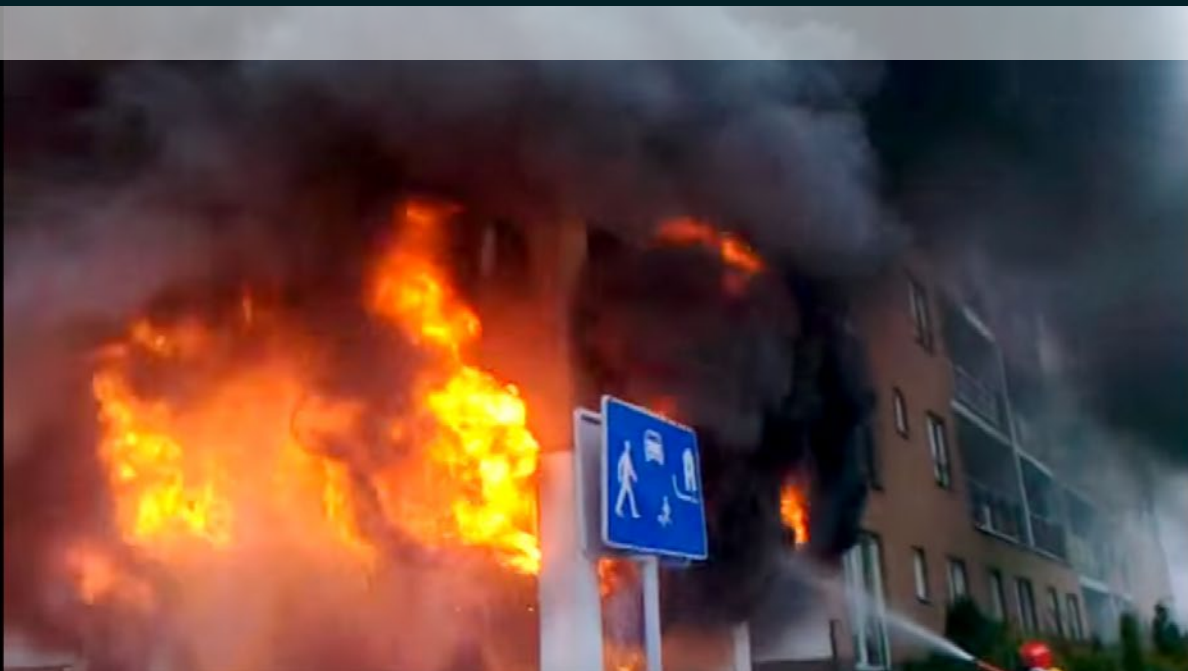
Szczecin 2013

Palące się ocieplenie we wnętrzu podziemnego garażu budynku wielorodzinnego i na elewacjach, gwałtownie rozprzestrzenia dym i ogień
