Požary ociepleń w Polsce

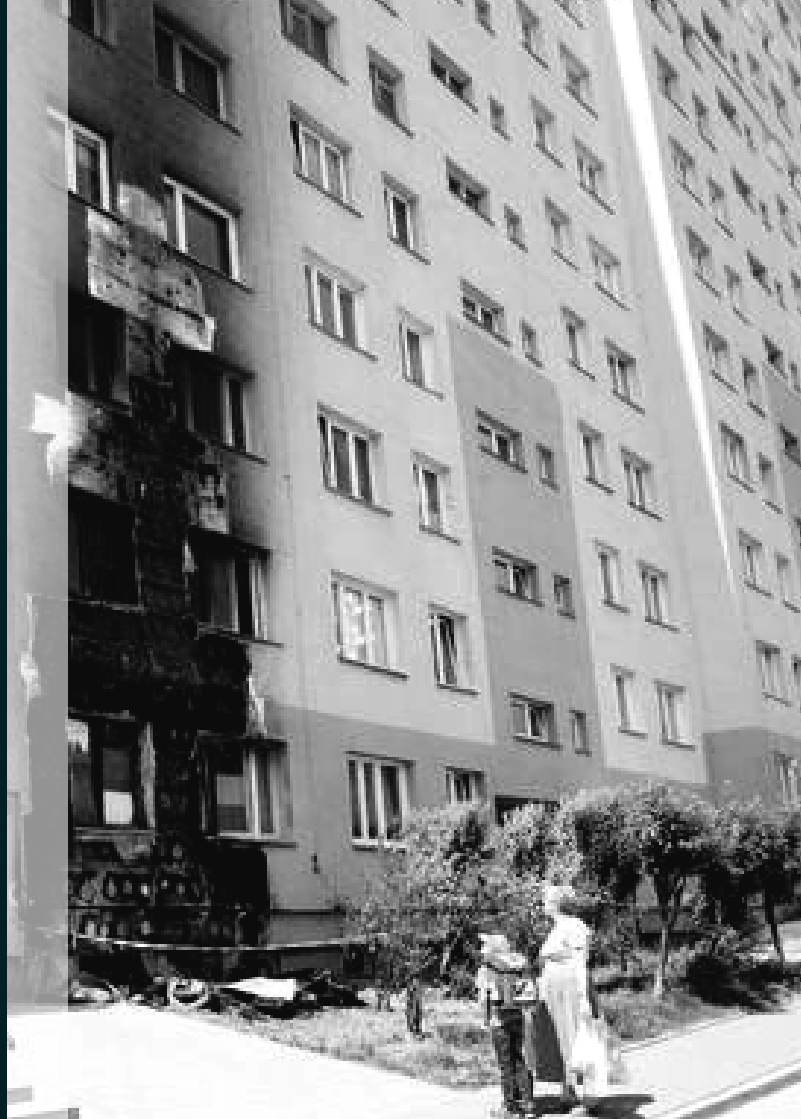
Pożar bloku

Zabrze - Mikulczyce ul. Gabrieli Zapolskiej, 29 grudnia 2012

Płonąca elewacja na całej wysokości 5 kondygnacyjnego budynku, spadające płonące odpady. Ewakuacja ? Na pewno niemożliwa od strony płonącej ściany.
